Brückenverstärkung „Bridge N29“ in Katar Beschädigung der Vorspannkabel infolge Anprall eines Baggers

Strassenüberführung erfolgreich instandgesetzt

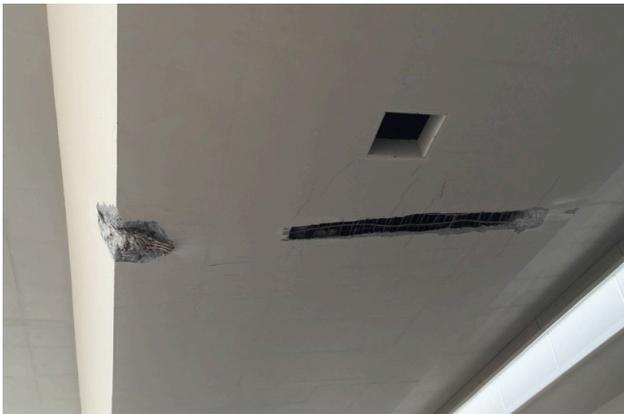
Die Brücke wurde an der Unterseite infolge nichtbeachten der Ladehöhe eines Baggerarms stark beschädigt. Bei dem Anprall des Baggerarms sind Teile des bestehenden Vorspannkabels, die schlaife Bewehrung sowie die Betonstruktur an der Hohlkastenunterseite beschädigt worden.

Abb. 01: Beschädigter Hohlkasten

Mit Hochdruckwasserstrahlern (HDW) wurde die beschädigte Betonstruktur abgetragen und wieder vollständig instandgesetzt. Die verlorene Vorspannkraft wurde mit 16 StressHead-CarboStress® Systemen kompensiert.

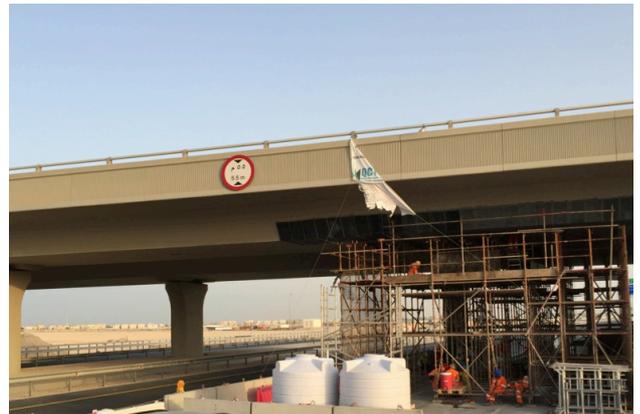
Abb. 02: Brückenansicht während Instandsetzung

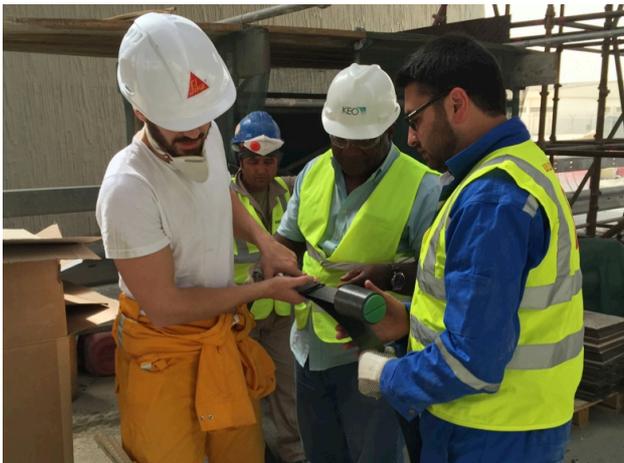
Abb. 03: Materialinspektion auf der Baustelle

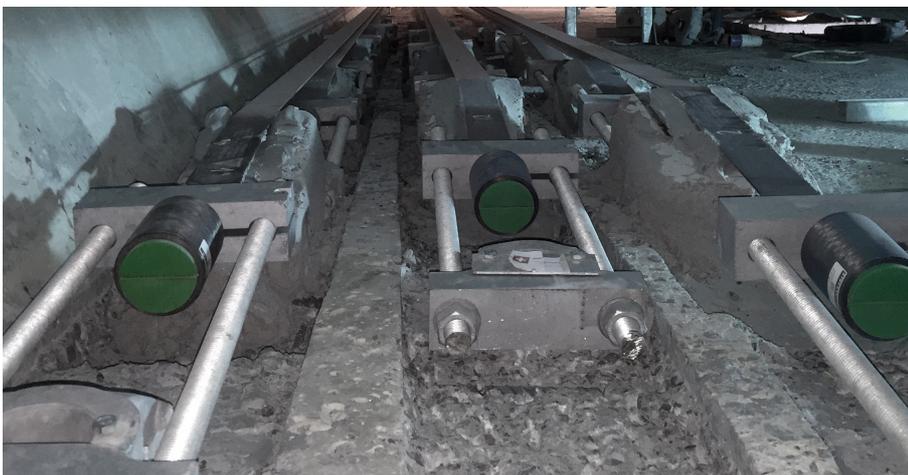
Abb. 04: Gespannte StressHead-CarboStress® Systeme
